UNIVERSIDADE FEDERAL DE PERNAMBUCO
SUPERINTENDÊNCIA DE INFRAESTRUTURA
DIRETORIA ADMINISTRATIVA
COORDENAÇÃO DE CADASTRO DE BENS IMÓVEIS

ESTADO DE CONSERVAÇÃO DOS IMÓVEIS DA UFPE

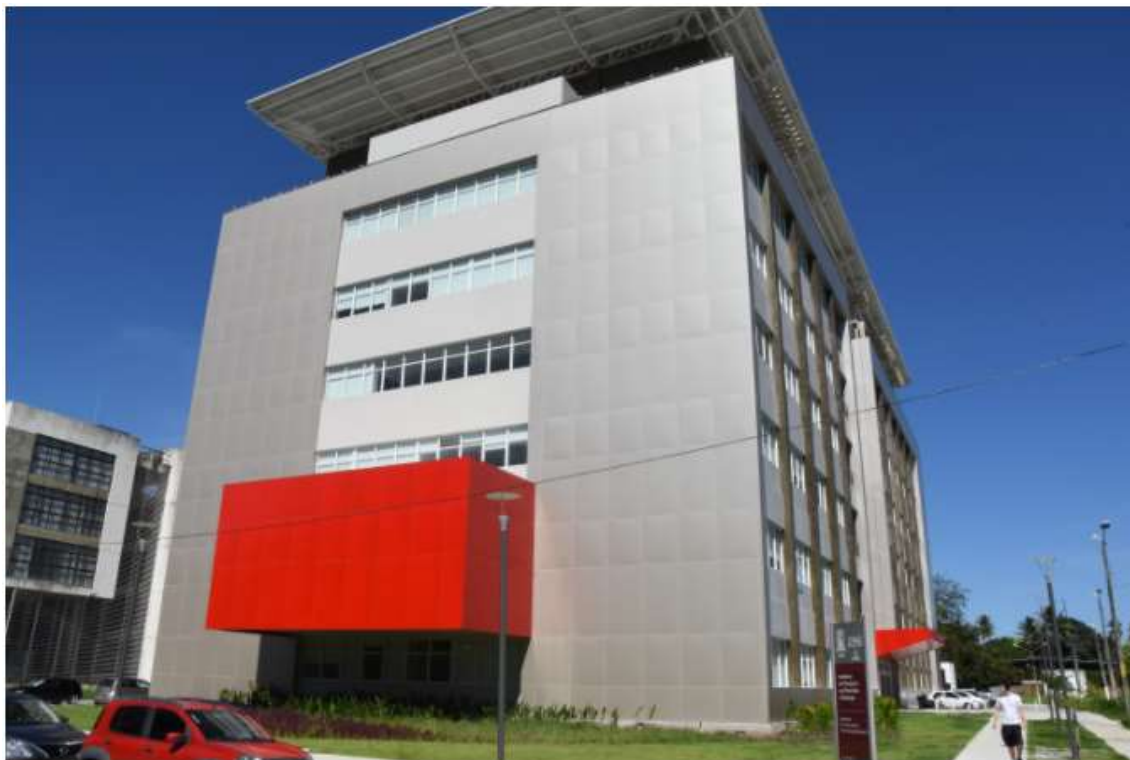
1. LITPEG

Estado de Conservação: Novo (1,0)

Justificativa: A edificação foi inaugurada em março de 2019, por meio do termo de cooperação entre PETROBRAS/UFPE/FADE (nº 0050.0078506.12.9) e possui um alto padrão construtivo quando comparado a grande maioria das edificações da UFPE com instalações físicas em ótimo estado de conservação.

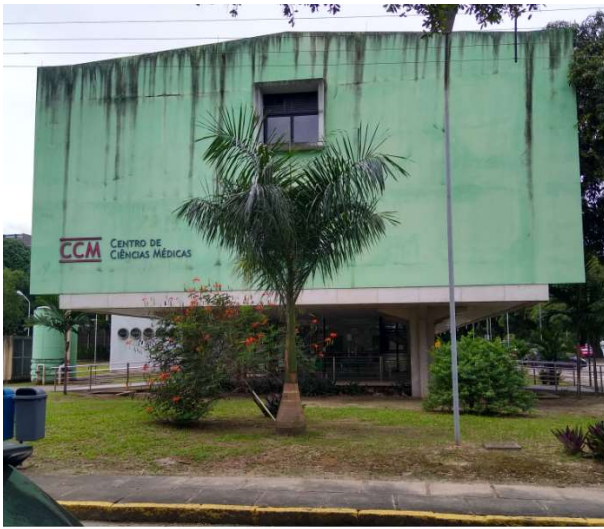
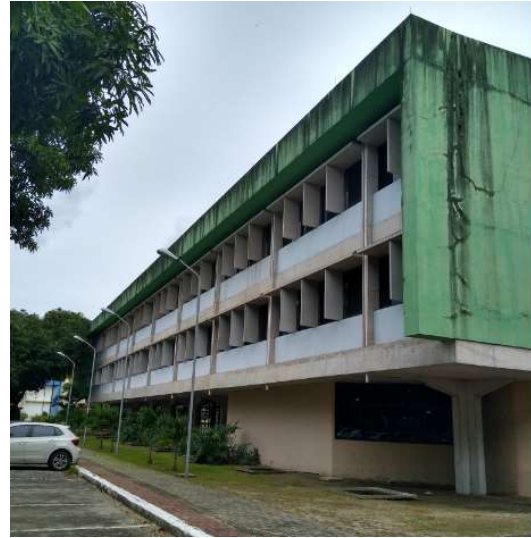
2. Sede do Curso de Medicina - Centro de Ciências Médicas

Estado de conservação: Entre novo e regular: 1,5

Justificativa: É uma edificação inaugurada em 2017. Seus ambientes estão bem conservados, apresentando apenas necessidade de reparos pontuais e recomposição da pintura da fachada do seu corpo edificado.

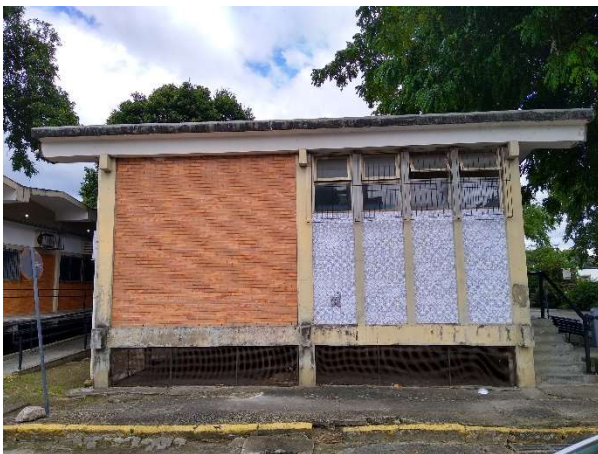
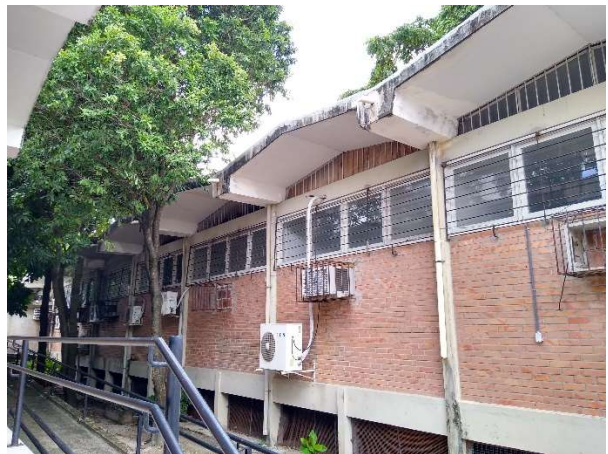
3. CCS – Palafitas - Bloco A (Departamento de Fonoaudiologia)

Estado de conservação: Regular - 2,0

Justificativa: Bem conservada passou por reparos recentemente, apresentando apenas necessidade de reparos pontuais de fissuras e retoques de pintura na fachada do seu corpo edificado.

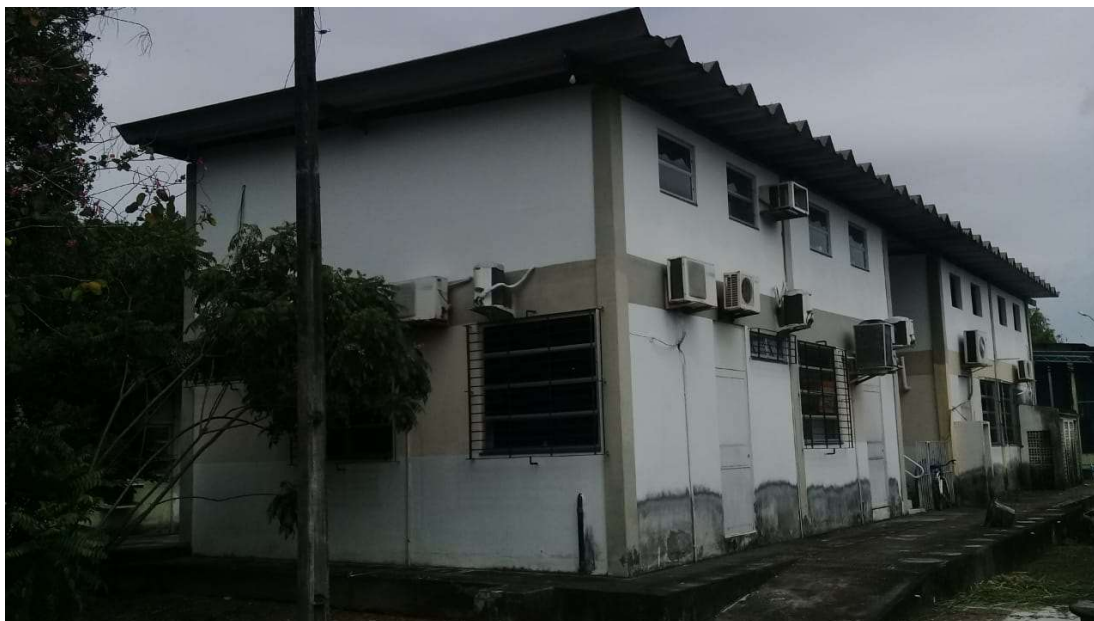
4. Laboratório Cultivo de Meio e Fauna Marinha – Centro de Biociências (CB/UFPE)

Estado de conservação: Entre regular e reparos simples – 2,5

Justificativa: Apresenta necessidade de reparos pontuais e retoques em seu corpo edificado. Tal necessidade é reforçada pela presença de crosta negra e pontuais infiltrações decorrentes do efeito de capilaridade da água na edificação.

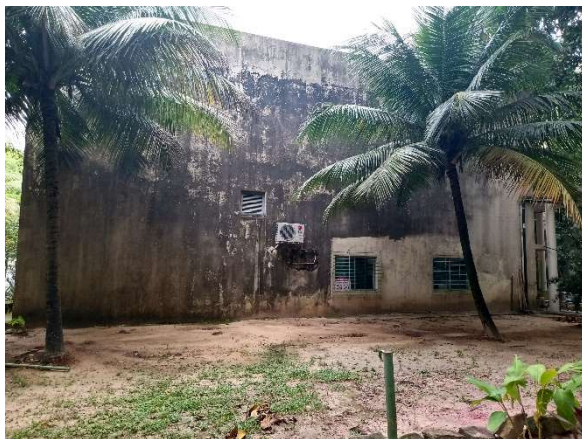
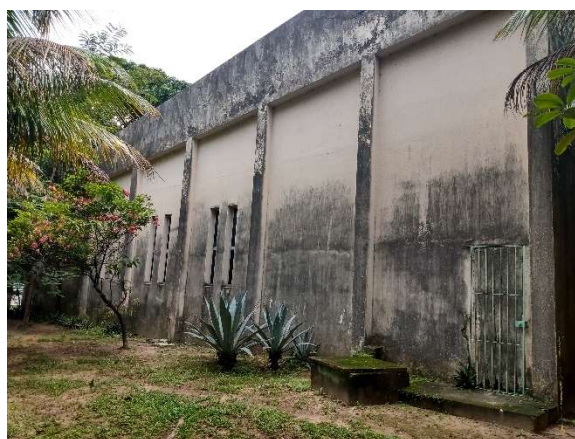
5. Auditório Adélia Hatem – Centro de Ciências da Saúde (CCS-UFPE)

Estado de conservação: Reparos Simples - 3,0

Justificativa: Necessita de reparos simples de manutenção e limpeza, apresentando patologias como: sujidade; descamação da pintura; manchas de umidade; proliferação biológica (morfo); crosta negra; fissuras superficiais; crescimento de vegetação em locais inapropriados; acúmulo de lixo na área de jardineira e reposição de alguns pontos de instalações elétricas. O bloco não necessita de reparos estruturais. Não foi possível entrar no auditório para avaliar o estado de conservação interno.

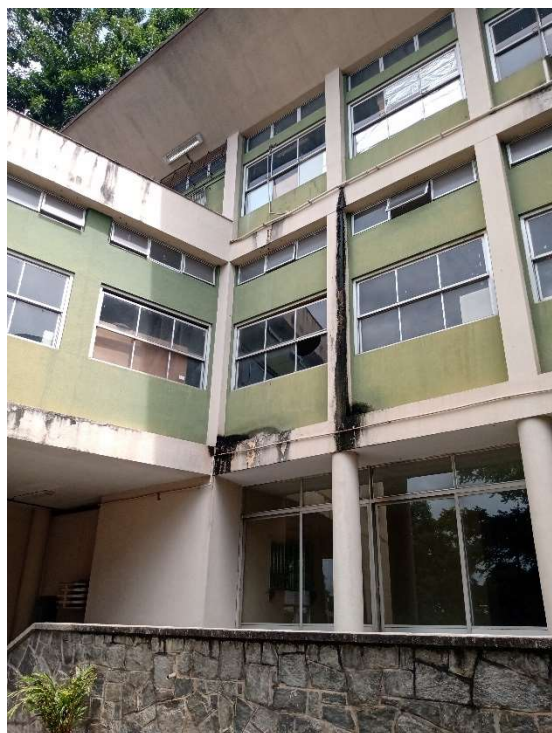
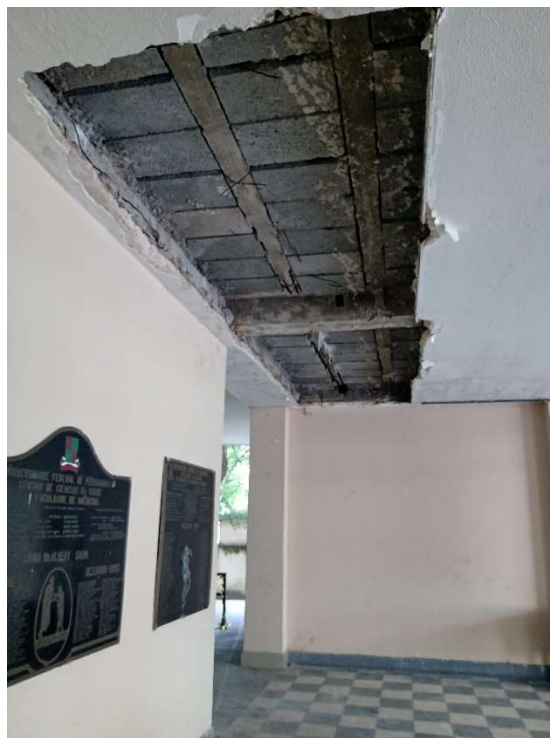
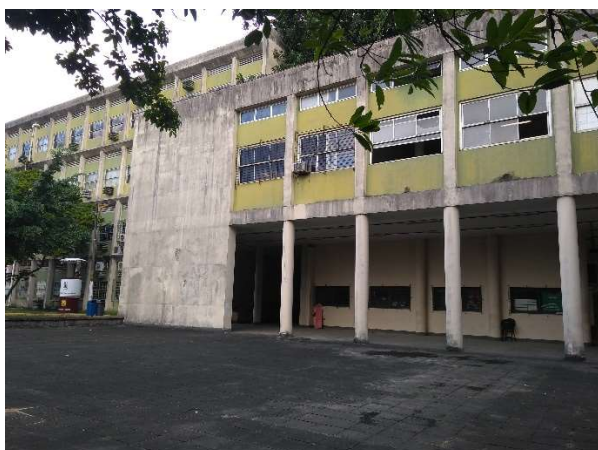
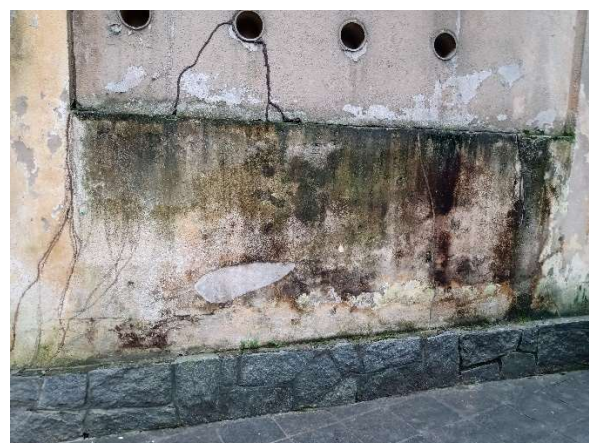
6. Bloco F

Estado de conservação: Entre reparos simples e reparos importantes - 3,5

Justificativa: As fachadas necessitam de reparos de manutenção e limpeza, apresentando patologias como: sujidade; descamação da pintura; manchas de umidade; proliferação biológica (morfo) e crosta negra. Já o interior do prédio, sobretudo o forro do térreo, acessado a partir da fachada principal, possui alguns trechos que foram retirados por risco de desabamento (informação dada por funcionários encontrados no local, que inclusive alertou a manter bastante atenção e evitar circular pelo aquele trecho, pois há outros pontos com instabilidade que ainda não estão sinalizados), onde é possível visualizar parte da trama estrutural corroída e fissuras nas vigas. Nota-se ainda a presença de cupim, fissuras e rachaduras (no coroamento da torre da escada), o que explica o porquê do acesso ao corpo do edifício a parte daquela circulação está fechado. Não foi possível adentrar outros espaços do interior do bloco, mas a realidade de

conservação observada no corpo do edifício propriamente dito e a torre de escada que dá acesso a este, situada ao lado do auditório Jorge Lobos, evidenciou a necessidade de reparos importantes na estrutura afim de que estes não sejam ainda mais agravados.

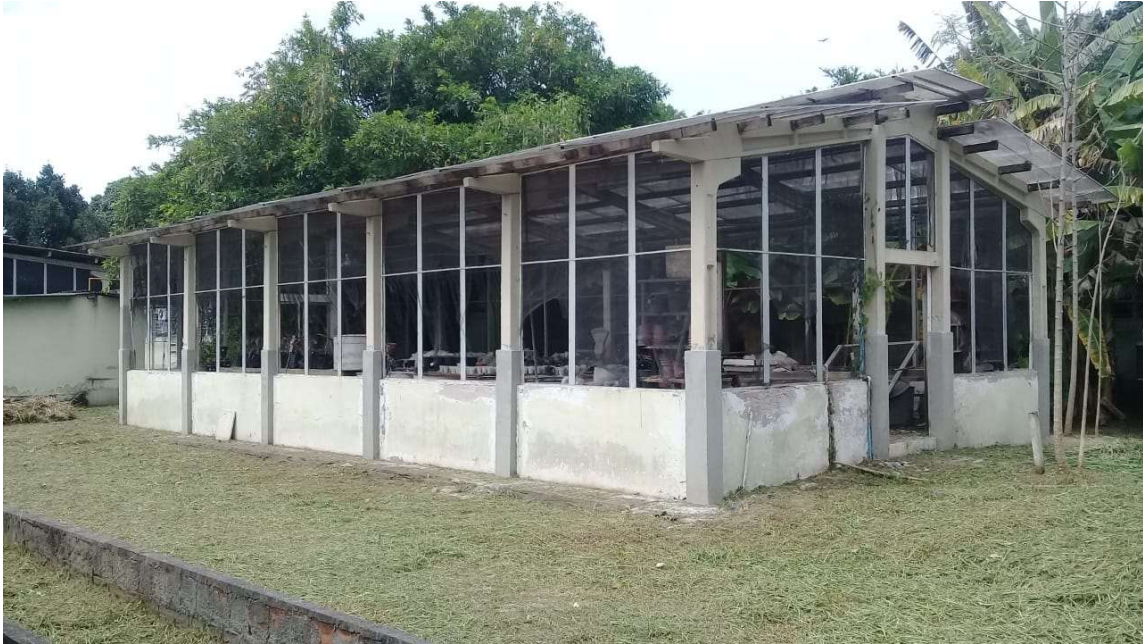
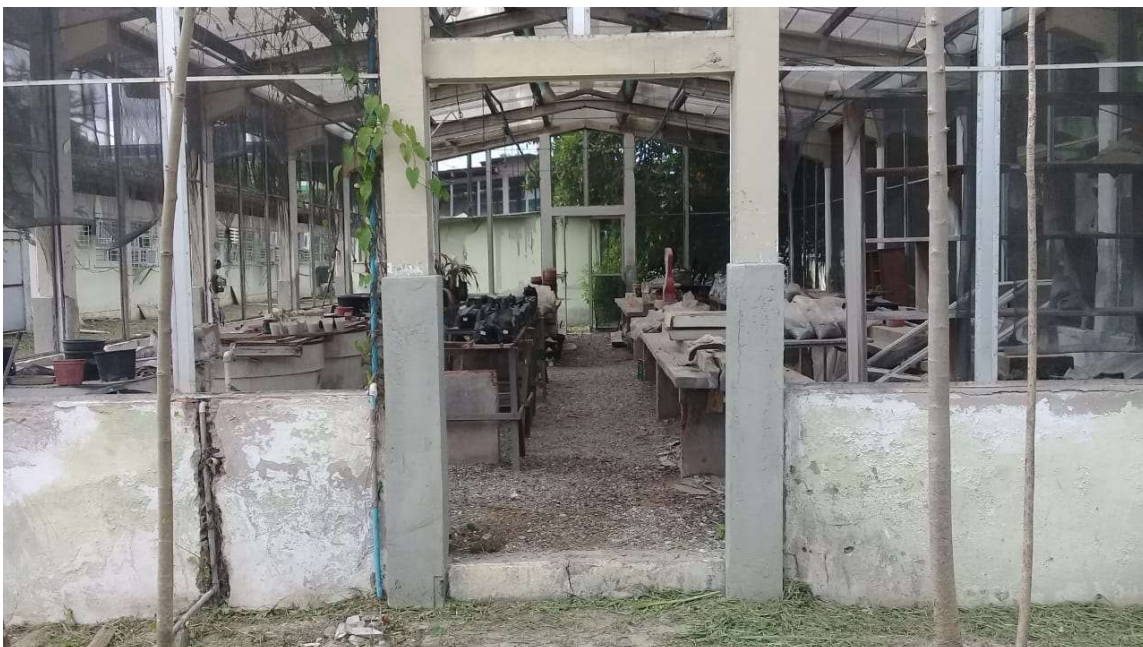
7. Casa de Vegetação – Departamento Micologia – Centro de Biociências (CB/UFPE)

Estado de conservação: Reparos importantes – 4,0

Justificativa: Apresenta uma série de avarias que reforçam a necessidade de reparos. Dentre elas: falta de telas protetoras em sua fachada, exposição do mobiliário interior e a vegetação anteriormente armazenada já estar morta.
