## GEOPROCESSAMENTO APLICADO A IDENTIFICAÇÃO DOS PONTOS DE DEGRADAÇÃO AMBIENTAL NA MARGEM DIREITA DO RIO PARNAÍBA EM TERESINA – PIAUÍ.

**RESUMO** - O objetivo do presente estudo foi identificar e mapear os pontos de degradação na margem direita do rio Parnaíba – Teresina – Piauí, no trecho compreendido entre o Troca – Troca ao Iate Clube de Teresina, com ferramentas de geoprocessamento. O trabalho foi realizado com a identificação dos pontos de poluição, que envolve a margem direita do Rio Parnaíba. Foi feito através de demarcação dos pontos com GPS, modelo GARMIN Etrex e levantados dados do estado de degradação com uso de fichas de anotações feitas in loco. Efetuaram-se registros fotográficos dos aspectos ambientais e infra-estrutura existente. As imagens utilizadas foram do ano de 2005 do satélite Quickbird, com as bandas 1, 2 e 3, correspondente à região de interesse. A imagem do satélite Quickbird, foi cedida pela Empresa de Processamento de Dados de Teresina (PRODATER). Após processados os pontos do GPS, realizou-se o tratamento, classificação da imagem e elaboração do mapa final utilizando-se o software SPRING 4.2 do Instituto Nacional de Pesquisas Espaciais – INPE, disponív

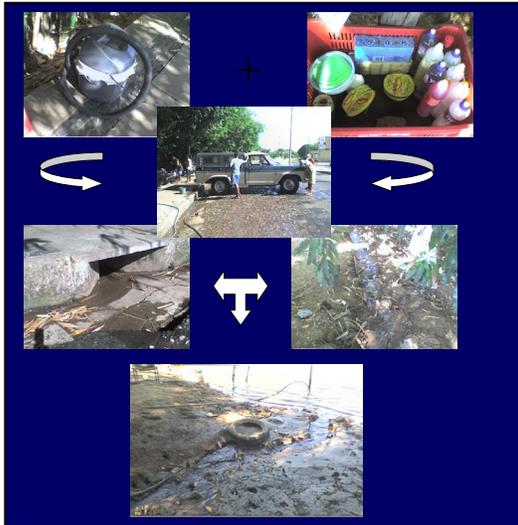
Dentre as atividades antrópicas desenvolvidas na área estudada, a lavagem de carros foi a que se mostrou mais expressiva, ocorrendo em vários pontos. Sua execução dá-se de forma extensiva, onde os lavadores

utilizam sabão, detergente entre outros produtos que agredem diretamente o meio ambiente, como mostra a Figura 1.

Figura 1 – Processo de poluição na margem direita do rio Parnaíba

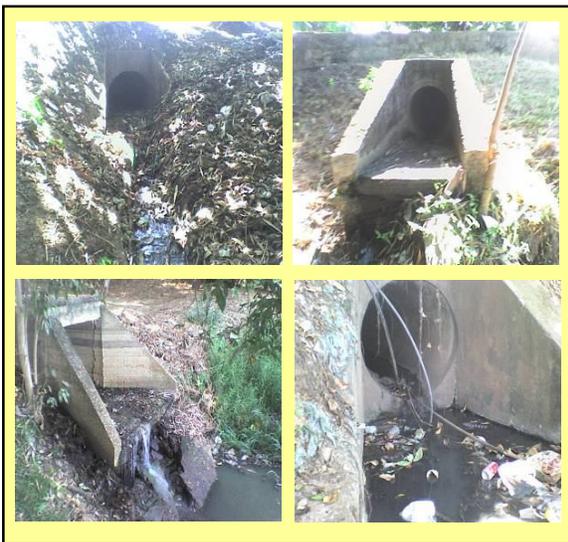
Neste trecho foram identificadas várias galerias, tanto galerias de águas pluviais que acabam sendo utilizadas para escoadouro de resíduos domésticos, como galerias de esgoto doméstico clandestinas, Figuras 2 e 3. Também foi observada grande concentração de lixo, animais mortos, queimadas.

Figura 2 – Galerias ligadas ao rio

Na área em estudo, observou-se que os focos de degradação são causados pelas galerias e falta de educação ambiental da sociedade em geral, que joga lixo nesta área. Foram identificados 96 pontos de degradação ambiental, mostrados no Quadro 1.

Os resultados deste trabalho mostram que uma das principais fontes de poluição, na margem direita do rio, é o intenso lançamento de efluentes domésticos, através das galerias, os quais se encontram em diversos pontos ao longo da área de estudo.

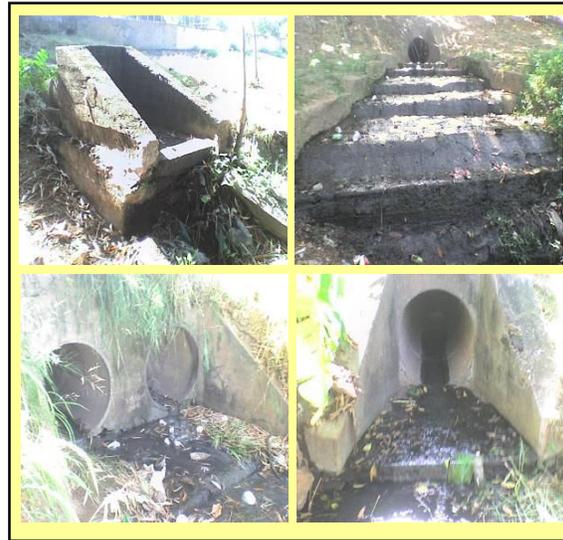
Figura 3 – Galerias ligadas ao rio

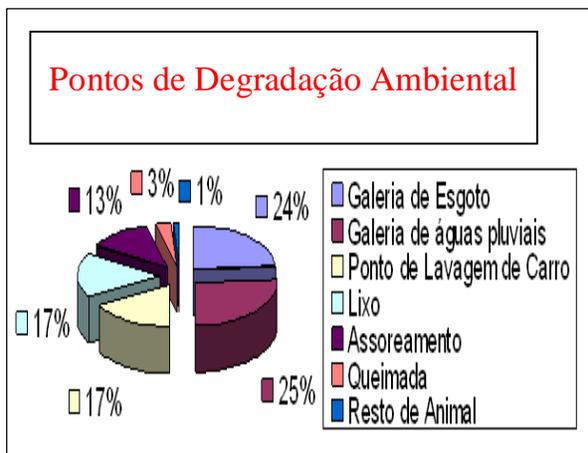
Observou-se que dos pontos levantados, os mais significativos referem-se às galerias de águas pluviais, representando 25% do total e em segundo lugar as galerias de esgotos domésticos, com 24% do total e com 16 pontos (17% do total) os pontos de lavagens de carros, como mostra a Figura 4.

Figura 4 – Representação gráfica dos pontos de degradação ambiental na área de estudo.

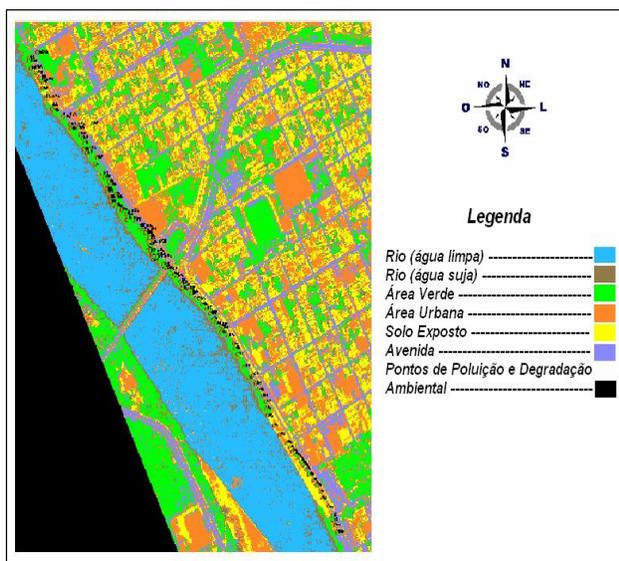
O resultado da classificação de Maxver foi uma imagem digital constituída de "pixels" classificados, representados por cores conforme mostrado na Figura 5.

Na classificação da imagem foi observada área urbana, área verde, avenidas, solo exposto, o rio, além da identificação dos focos de degradação.

Figura 5 – Imagem Classificada – Classificador Maxver

A partir da matriz de confusão dos temas, pode-se observar que a classificação foi satisfatória, devido aos valores da diagonal principal serem próximos de 100%, como podem ser observados no Quadro 2. O desempenho Médio foi de 95.76%, abstenção média: 0.00% e a confusão média: 4.24%.
