## VISUALIZAÇÃO EM 3D DAS CARACTERÍSTICAS ARQUITETÔNICAS DE MONUMENTOS HISTÓRICOS GEORREFERENCIADOS UTILIZANDO IMAGENS ANAGLIFO

Prof. Dr. CARLOS ALBERTO BORBA SCHULER<sup>1</sup>  
Acad. VITOR HUGO SANTOS DA SILVA<sup>2</sup>  
Acad. MÔNICA FORMIGA<sup>3</sup>

<sup>1,2,3</sup> Universidade Federal de Pernambuco - UFPE  
Departamento de Engenharia Cartográfica - DECart  
[cschuler@ufpe.br](mailto:cschuler@ufpe.br)<sup>1</sup>; [vitor.silva@ufpe.br](mailto:vitor.silva@ufpe.br)<sup>2</sup>; [monicaformiga@hotmail.com](mailto:monicaformiga@hotmail.com)<sup>3</sup>

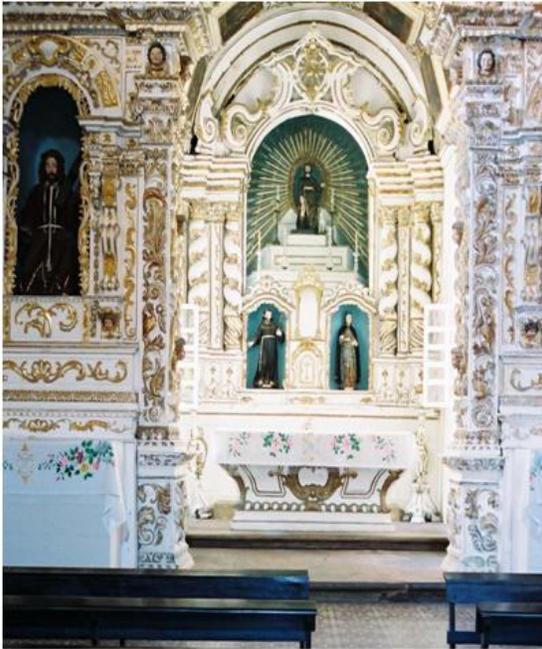
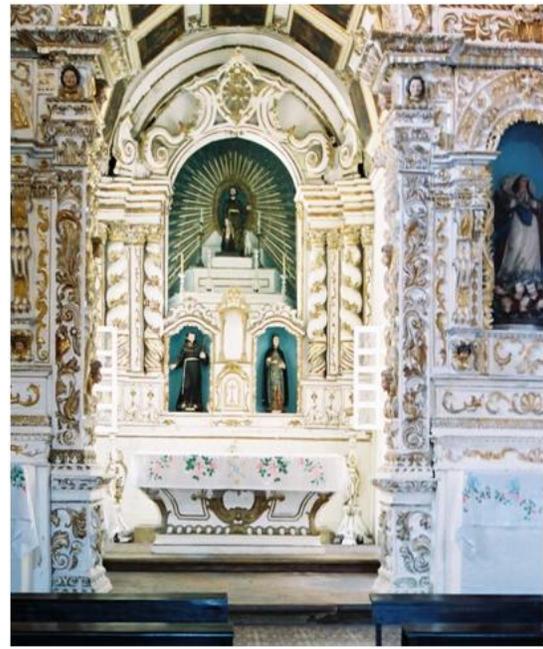
Figura 1 - registros fotográficos do altar principal do Convento de São Roque – Olinda/PE

As figuras 1, A e B; 2, C e D e 3, E e F são cópias dos registros fotográficos do altar principal, de um dos altares laterais e do Cruzeiro que fica em frente ao Convento de São Roque.

Figura 1.A – foto da esquerda

Figura 1.B – foto da direita

Na aquisição das fotografias utilizou-se um tripé adaptado que possui encaixes com distâncias reguláveis para um adequado posicionamento da câmara. As tomadas entre as fotografias da esquerda e da direita foram feitas com uma distância de 20 cm entre elas para conduzir a um adequado recobrimento estereoscópico.

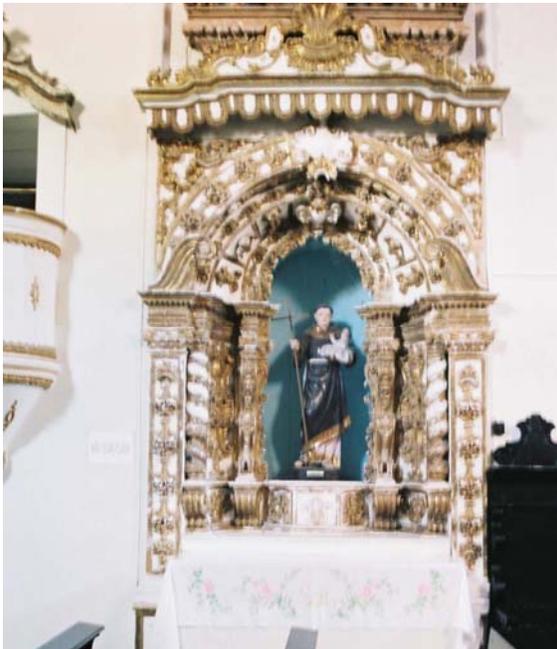
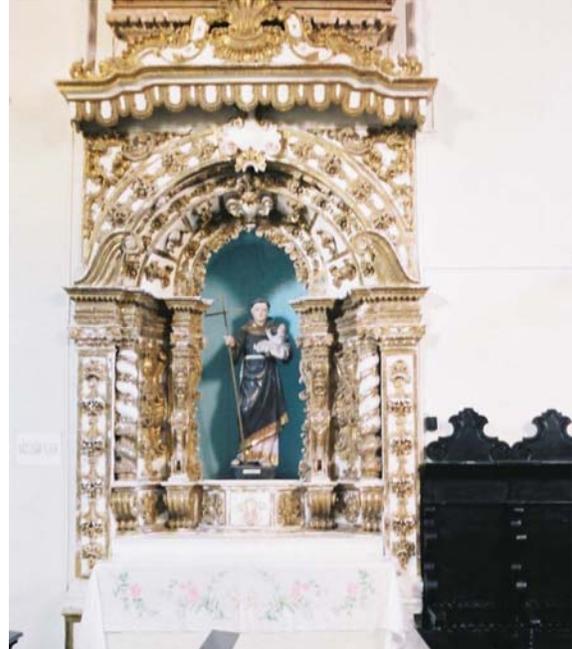
Figura 2 - registros fotográficos de um dos altares laterais do Convento de São Roque – Olinda/PE

Figura 2.C – foto da esquerda

Figura 2.D – foto da direita

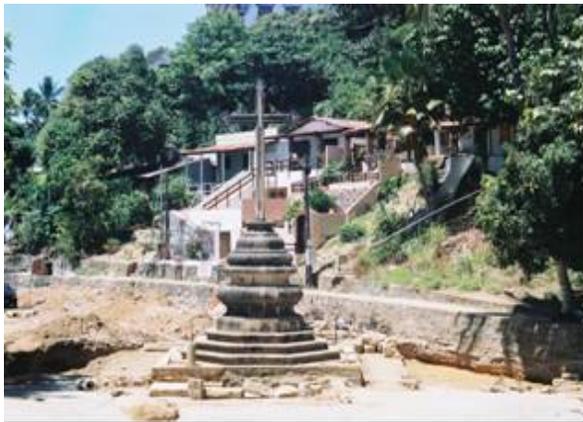
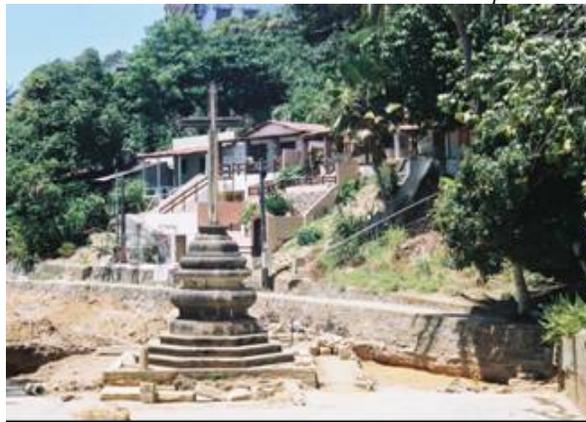
Figura 3 - registros fotográficos do Cruzeiro em frente ao Convento de São Roque – Olinda/PE

Figura 3.E – foto da esquerda

Figura 3.F – foto da direita

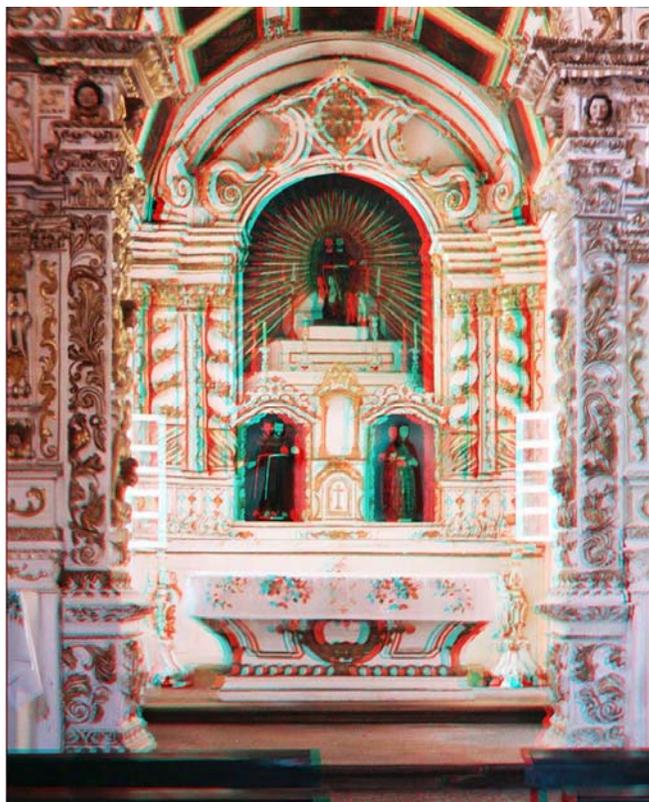
Figura 4 - anaglifo do altar principal do Convento de São Roque – Olinda/PE

As figuras 4, 5 e 6 são resultados que permitem visualizar três imagens anaglifo obtidas no interior e em frente ao Convento de São Roque. Dessa forma registram-se e observam-se detalhes construtivos e a beleza dessas peças que compõem o rico acervo de uma das relíquias do patrimônio cultural da cidade considerada Patrimônio Cultural da Humanidade.

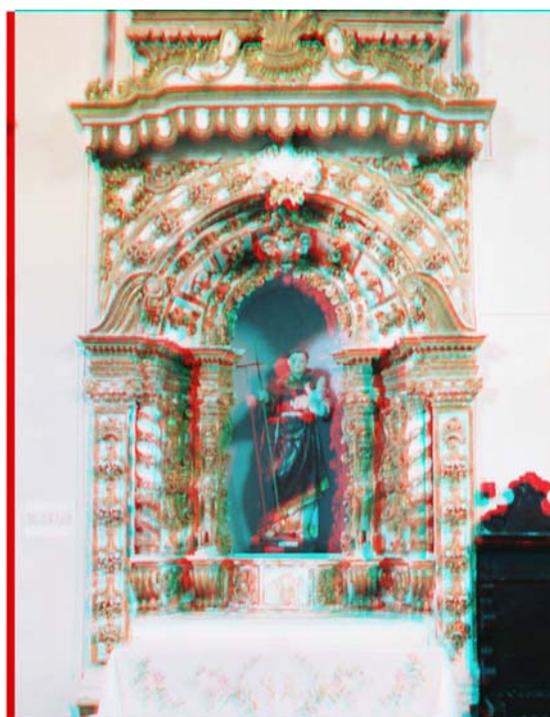
Figura 5 - anaglifo de um dos altares laterais do Convento de São Roque – Olinda/PE

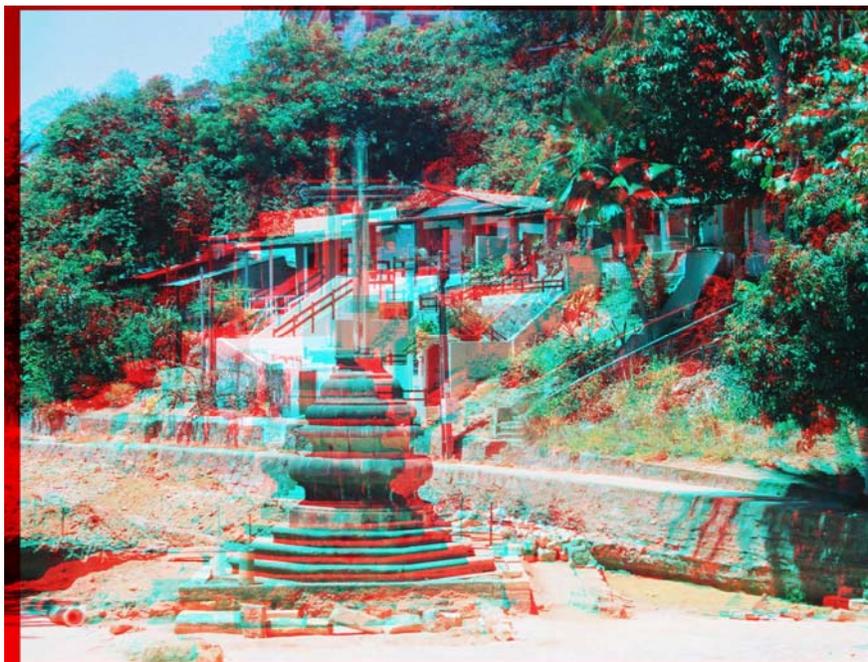
Figura 6 - anaglifo do Cruzeiro em frente ao Convento de São Roque – Olinda/PE
