# GEOPROCESSAMENTO APLICADO A ANÁLISE DE ÁREAS VERDES NAS IMEDIAÇÕES DA LAGOA DA PAIXÃO, VALÉRIA - SALVADOR/BA

PABLO AUGUSTO BRITO DOS SANTOS  
JORGE DE AQUINO VASCONCELOS NETTO  
CÁSSIO MARCELO SILVA CASTRO

Escola de Engenharia Eletro-Mecânica da Bahia - EEEMBA  
Faculdade de Engenharia de Agrimensura - FEEA  
[pab\\_santos@hotmail.com](mailto:pab_santos@hotmail.com), [vasconcelosnetto@gmail.com](mailto:vasconcelosnetto@gmail.com)

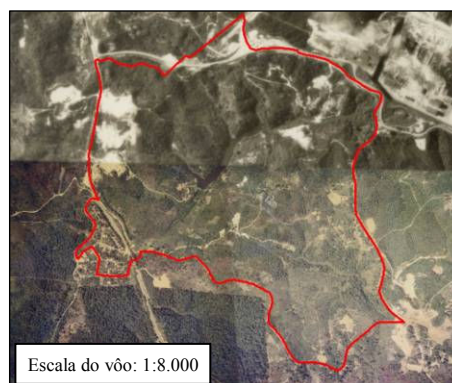
**Figura 3.** Fotografia aérea da área de estudo e entorno, 1976, CONDER, 1976.

Na Figura 2 (ano do primeiro levantamento), observa-se que a única atividade pré-estabelecida na época era a retirada de areia, o percentual de áreas verdes era relativamente alto, fazendo-se um total de 86%. A partir da Figura 3, nota-se uma ampliação do sistema viário, o processo de retirada de areia aumenta e faz-se presente áreas habitacionais não planejadas. Na Figura 4 pode-se perceber o grau de degradação causado pela retirada de areia e o quanto este já afeta uma determinada parcela do local em destaque. A Figura 5 tem-se a presença dos conjuntos habitacionais na parte noroeste e expressivo aumento das habitações não planejadas. Ao observar a Figura 6 constata-se que os loteamentos habitacionais tiveram participação mais efetiva na área e a retirada de areia ainda se fazia presente. E por fim, a Figura 7 mostra o quanto as áreas verdes presentes tornaram-se amplamente restritas, se comparadas ao primeiro ano de levantamento, em virtude das mais diversas formas de ocupação, a exemplo do complexo industrial, habitações dos mais diversos tipos, agricultura familiar etc.
