CADASTRO FUNDIÁRIO DE ÁREAS DE ALTO RISCO AMBIENTAL E DE CRIMINALIDADE DO VALE DO REGINALDO, MACEIÓ/AL

Universidade Federal de Alagoas - UFAL
Instituto de Geografia, Desenvolvimento e Meio Ambiente - IGDEMA
Curso de Engenharia de Agrimensura, Maceió, AL
pedro.augusto.7@hotmail.com, mari.suica@mail.com, acftavar@igdema.ufal.br

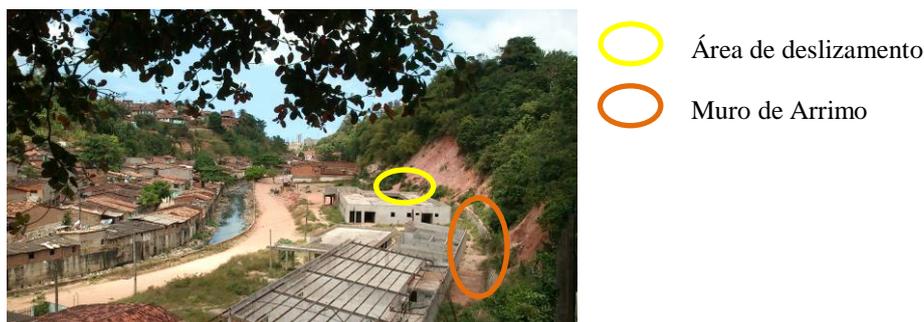
Conforme mostra a figura 1, o muro de arrimo localizado na área de estudo cedeu, assim como em boa parte de toda a área de estudo, devido aos deslizamentos ocorridos. A falta de conservação e de meios de escoamento da água piora as condições do restante do muro de arrimo que permaneceu intacto.

Figura 1 – Rompimento do muro de arrimo próximo à construção de obras do município. Fonte: Autor

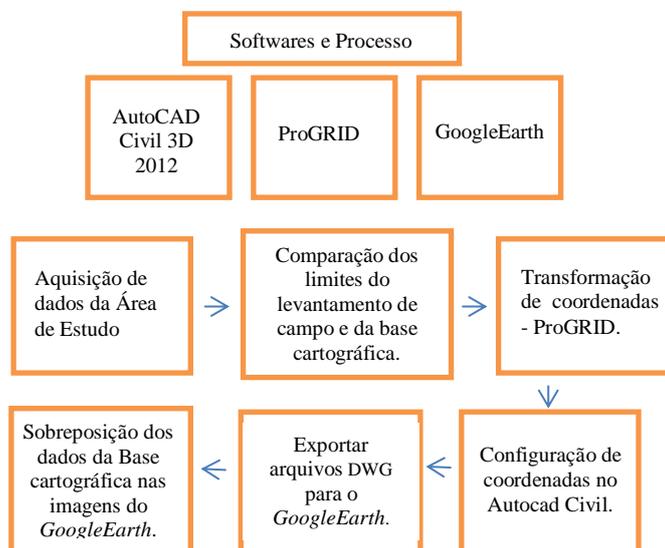
Figura 2 - Fluxograma das etapas desenvolvidas na pesquisa.

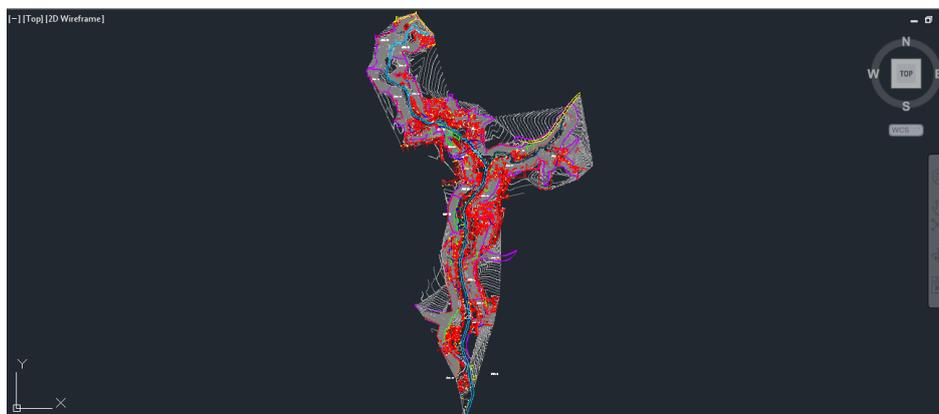
Figura 4 - Levantamento completo em DWG.

Ao final de 75 dias foi finalizado o levantamento planialtimétrico da área, mesmo com uma previsão inicial de realizá-lo em 60 dias com 2 equipes. Este atraso se deveu a falta de profissionais que aceitassem realizar o trabalho. O bom desempenho da única equipe disponível fez com que a mesma fosse mantida para realizar o levantamento. Foram obtidos aproximadamente 13.000 pontos dentro de uma área total de 48,52 ha e perímetro de 8673,696 m (FIGURA 3). Foram cadastradas todas as residências, assim como todos os muros de arrimo que se mantiveram em pé e os pontos próximos aos prédios do Plano de Aceleração de Crescimento (PAC) onde o deslizamento já havia rompido esses muros (FIGURA 6). Foi criado um Modelo Digital de Terreno (MDT) no *software* AutoCAD Civil 3D 2012 com curvas de nível de 1m e 5 m e um mapa com as setas de inclinação (FIGURAS 4, 5, 7 e 8).

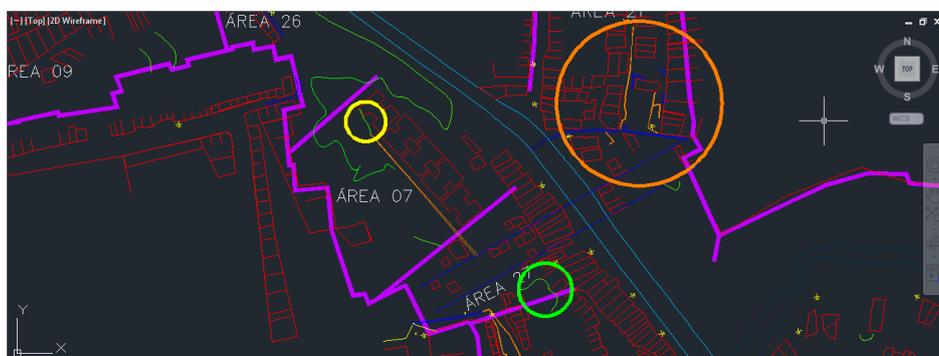
- Local de quebra do muro de arrimo e dos prédios do PAC, embargados por conta do risco de deslizamento.
- Local aonde avançou o deslizamento no fundo de quintal sem proteção.

Local do muro de arrimo (linha laranja dentro do círculo) fazendo a contenção.

Figura 5 - Identificações do muro de arrimo e a falta do mesmo.

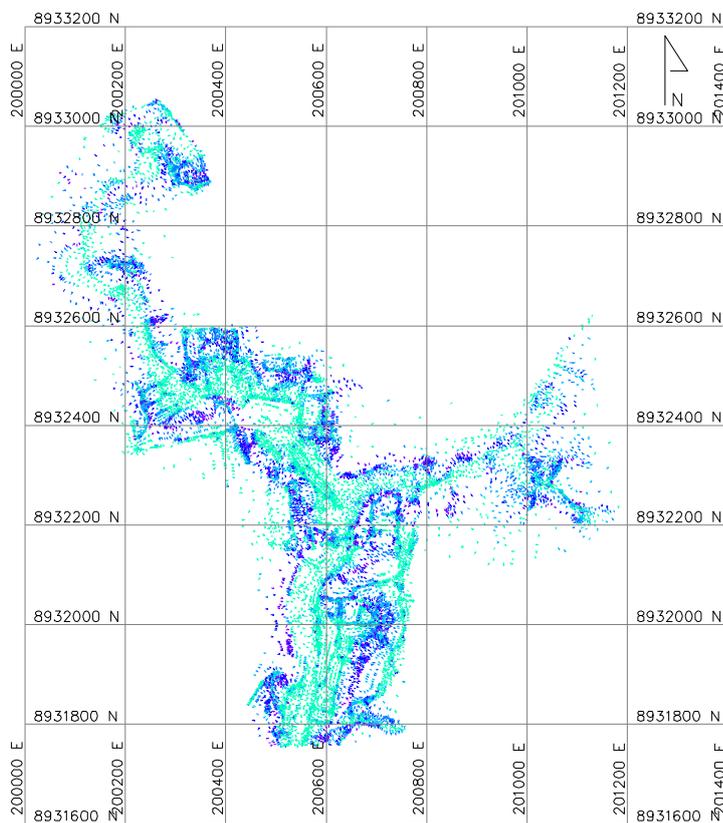
Seta de Inclinação		
Inclinação Mínima	Inclinação Máxima	COR
0.00%	20.00%	Verde
20.00%	40.00%	Ciano
40.00%	60.00%	Azul
60.00%	80.00%	Violeta
80.00%	100.00%	Púrpura

Figura 7 - Mapa de inclinação.

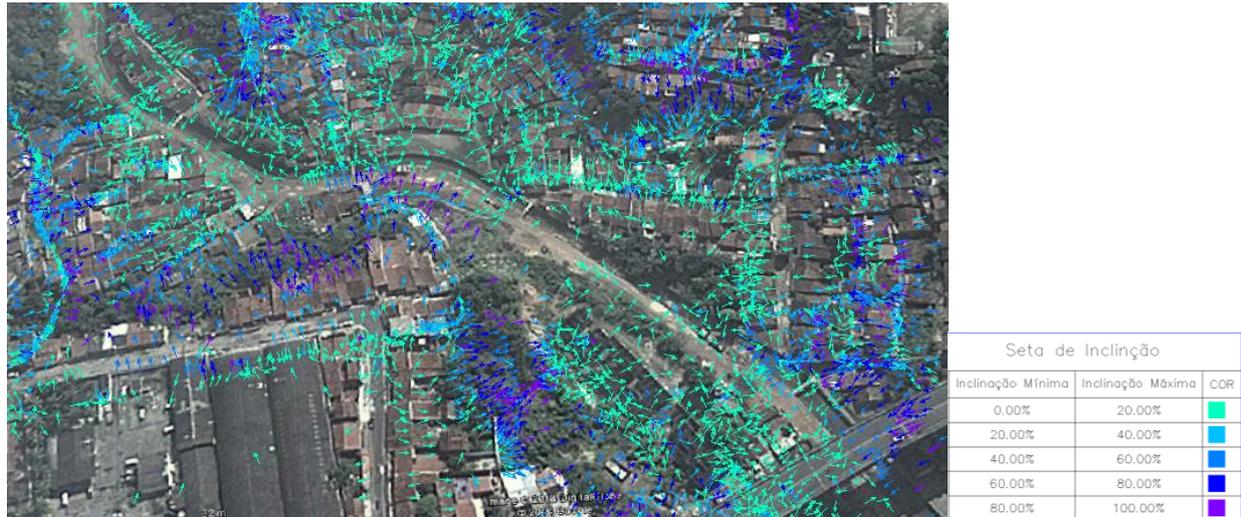
Figura 8 - Mapa de inclinação sobreposta à imagem da região o Google Earth.

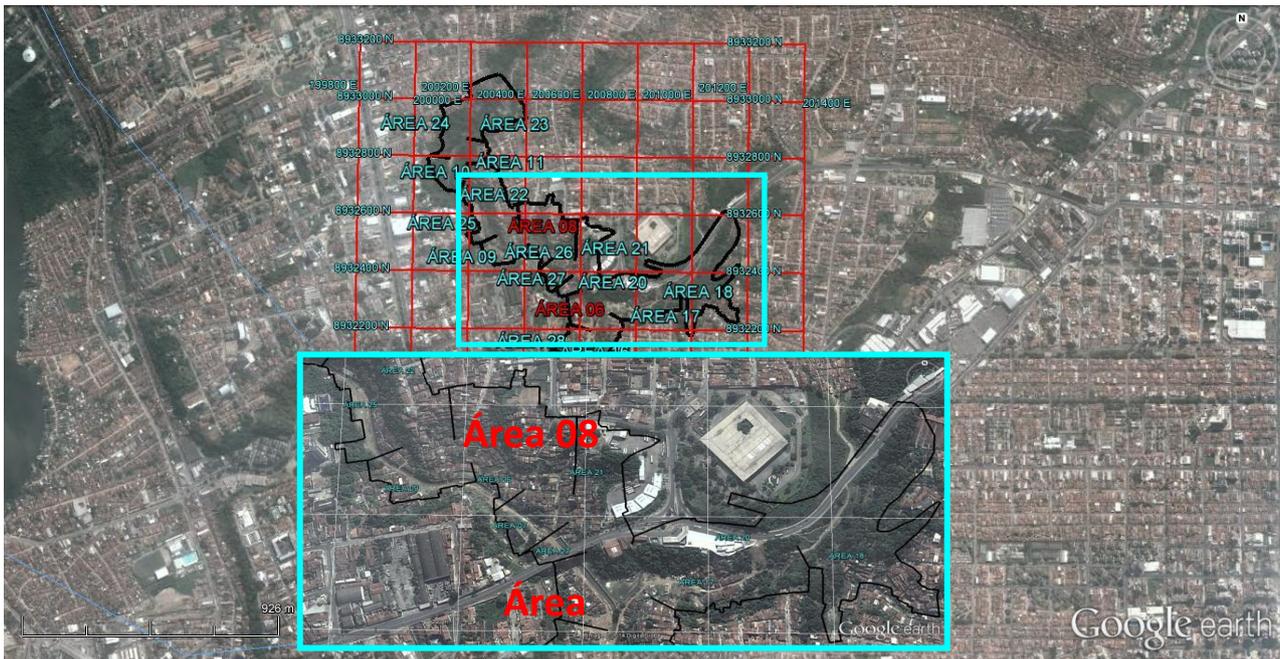
Figura 8 – Áreas onde ocorreram abordagens dos traficantes e risco da integridade física da equipe de topógrafos.

Com relação às dificuldades encontradas nas áreas de levantamento observou-se que em cada uma delas existiu pelo menos um ponto de venda de drogas. Na área que recebeu enumeração 06, próxima ao bairro do Farol, um dos auxiliares de topografia foi rendido com uma arma na cabeça por traficante da região porque estava utilizado um rádio de comunicação, sendo assim, confundido com um policial. Caso semelhante ocorreu na área que recebeu enumeração 08, localizada próxima ao bairro Feitosa, onde todos os membros da equipe de trabalho foram rendidos pelos traficantes sendo tratados como policiais disfarçados. Isto se deveu ao fato da Força Nacional ter feito apreensões e prisões nesta área em uma operação composta por policiais a paisana, uma semana antes da chegada dos profissionais responsáveis pelo levantamento planialtimétrico.
