PATOLOGIAS ESTRUTURAIS: UMA DETERMINAÇÃO UTILIZANDO PROCESSAMENTO DIGITAL DE IMAGENS

Universidade Federal de Viçosa - UFV

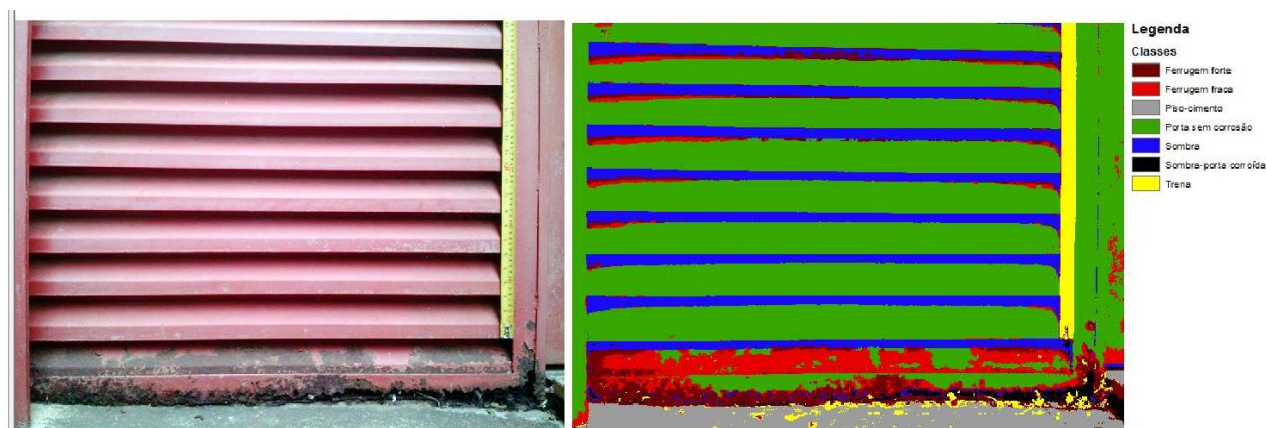
Figura 5: À esquerda (A) a imagem da porta original, à direita (B) a imagem da porta classificada.

A Figura 5 apresenta o resultado do primeiro experimento, a porta com ferrugem, a esquerda Figura 5(a) encontra-se a imagem adquirida da porta do departamento de engenharia civil e a direita Figura 5(b) a imagem classificada:

Nota-se que a imagem original da porta, já apresenta uma patologia de corrosão acentuada podendo ser vista pela parte inferior da porta, a problemática da corrosão em classificação de imagens é a alta confusão espectral desta corrosão acentuada com a sombra ocasionada pelo formato da porta ou pela incidência solar no momento de aquisição da imagem, no entanto, percebe-se que com uma classificação supervisionada foi possível discriminar a patologia da sombra em diversas áreas, porém em alguns locais ainda assim persistiram tal confusão devido a ruídos presentes na imagem, é necessário então que se tenha um acompanhamento específico de tal patologia para determinar a progressão da mesma.

É possível, a partir da classificação da imagem discriminar as áreas de influência da patologia, como as classes “Ferrugem forte e Ferrugem Fraca”. Neste caso, o monitoramento desta estrutura aplica-se no acompanhamento da classe “Ferrugem fraca” (em vermelho), uma vez que esta classe de patologia pode ser contida e tratada, enquanto que se permitir que esta classe se transforme em ferrugem acentuada não existe outra saída a não ser trocar a peça.

Com relação a primeira área de estudo, é necessário um cuidado na tomada da imagem da área de estudo para minimizar a problemática corrosão – sombra.

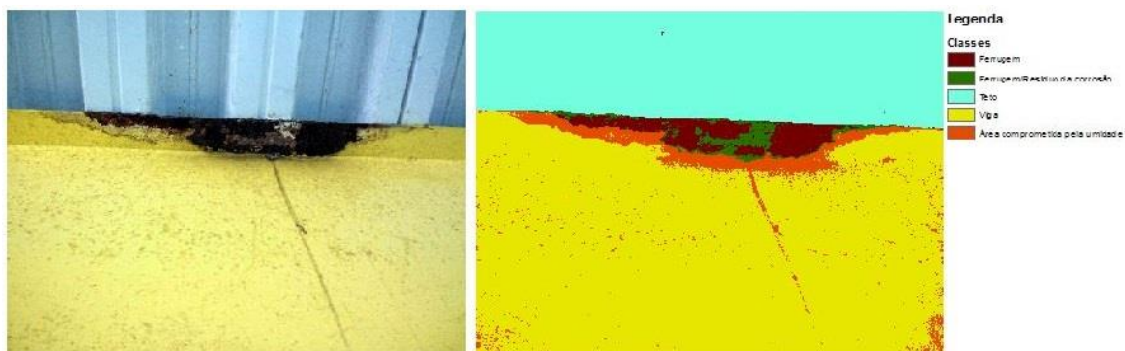
Figura 7: À esquerda (A) a imagem da laje original, à direita (B) a imagem da laje classificada.

A Figura 7 apresenta o resultado do experimento, estrutura metálica, a esquerda Figura 7(a) encontra-se a imagem adquirida da laje do pavilhão de aula B e a direita Figura 7(b) a imagem classificada:

Em relação ao teto, por se tratar de incidência de água na viga metálica existe uma preocupação maior em seu monitoramento, principalmente por se tratar de uma parte importante para a sustentação de toda a estrutura, e ainda por haver uma área considerável tendo sua composição alterada pela infiltração que pode ser visualizada pela classe “área comprometida pela umidade”.

A partir da imagem classificada, pode-se diferenciar os graus de incidência da patologia, como no caso da parte central da ocorrência onde existem dois diferentes tipos: a ferrugem e a ferrugem com corrosão, é possível notar a importância da discriminação de uma patologia, bem como do monitoramento da mesma, quando se trata da classe “área comprometida pela umidade” onde a umidade além de afetar a viga está caminhando pelo teto podendo vir a afetar outras partes do edifício, o que pode ocasionar sérios risco para a estrutura, evidenciando que esta patologia pode vir a ter problemas futuros.

A patologia encontrada na terceira área de estudo é a mais preocupante e de difícil caracterização, uma vez sua ocorrência causa riscos estruturais. Porém a classificação permitiu não somente discriminar a área afetada, como também áreas em expansão da patologia, o que pode vir com o monitoramento contínuo auxiliar na tomada de decisão dos responsáveis pela “saúde” da estrutura em questão.
