DESENVOLVIMENTO DE UM SISTEMA DE LEVANTAMENTO FOTOGRAFICO GEORREFERENCIADO PARA CADASTRO MULTIFINALITÁRIO E AVALIAÇÃO DAS CONDIÇÕES DO PAVIMENTO

RESUMO – Cada vez mais as instituições públicas gestoras do sistema rodoviário nacional, vem intensificando o uso das tecnologias de cadastro fotográfico georreferenciado, para formar um banco de dados da malha rodoviária sobre sua jurisdição. Esse banco de dados georreferenciados contempla a geometria da via, sinalização, tipo de pavimento, cadastro de localização de pontes, viadutos, passarelas e situação de ocupação das margens das vias. Face a essa demanda, o presente estudo discute sobre o desenvolvimento de um sistema de imageamento móvel georreferenciado de rodovias rurais e vias urbanas, empregando câmera não métrica de pequeno formato na captação das imagens, receptores do sistema de posicionamento por satélite do tipo geodésico, como também o uso de sistemas computacionais livres, com fins de elaboração de cadastro das margens de vias e de condições do pavimento. Para o estudo foi escolhida uma área teste na rodovia PE-001, onde inicialmente foi realizado um levantamento topográfico convencional planimétrico com Estação Total, q

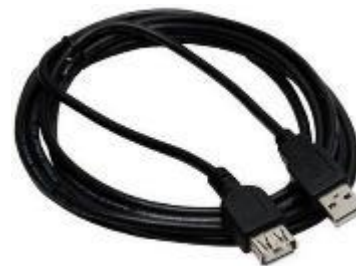
Figura 4 – Materiais utilizados na montagem do suporte da Câmera.

Para o posicionamento e montagem da câmera na altura pré-determinada, foram usados os materiais indicados na figura 4.

Com os materiais e peças da Figura 4 foram projetados e montados três suportes; - um para o receptor GNSS Zênite 2 - um para fixação da câmera em posição lateral ou frontal ao veículo (para tomadas de imagens para cadastro das ocupações as margens da via) - um suporte para câmeras com tomadas de imagens a nadir, destinado a coleta de imagens georreferenciadas do pavimento existente.

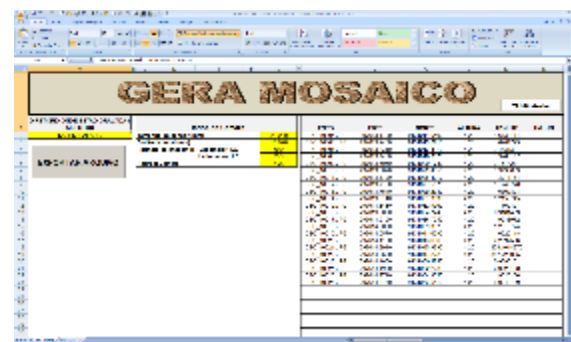
Figura 6 – Vista da janela do bloco de notas com Script de comandos (a), Geramosaico (b) e vista da janela do programa Microstation com o Mosaico não controlado montado (c).

Foi desenvolvido um aplicativo denominado de Geramosaico (Figura 6b) que compila os dados das coordenadas dos instantes de tomadas das imagens (fornecidas pelo GPS), e processa no ambiente computacional do *Visual Basic for Application Excel da Microsoft*, um Script de comando (Figura 6a) que opera a partir do programa Microstation e dessa forma monta um mosaico das imagens. A partir das coordenadas do centro projetivo são calculados, escala e azimutes das imagens, e o aplicativo funde as imagens sequencialmente.

Inicialmente foi montado um mosaico não controlado das imagens, de forma automática usando como o aplicativo. A Figura 6c ilustra como exemplo um trecho de 40m de extensão, abrangendo três estacas o levantamento realizado, onde mostra o resultado da montagem automática do mosaico não controlado, onde foi usado os dados das coordenadas do centro de projeção de tomadas das imagens, os azimutes das fotos e o fator de escala calculado em função dos parâmetros da câmera usada no levantamento.

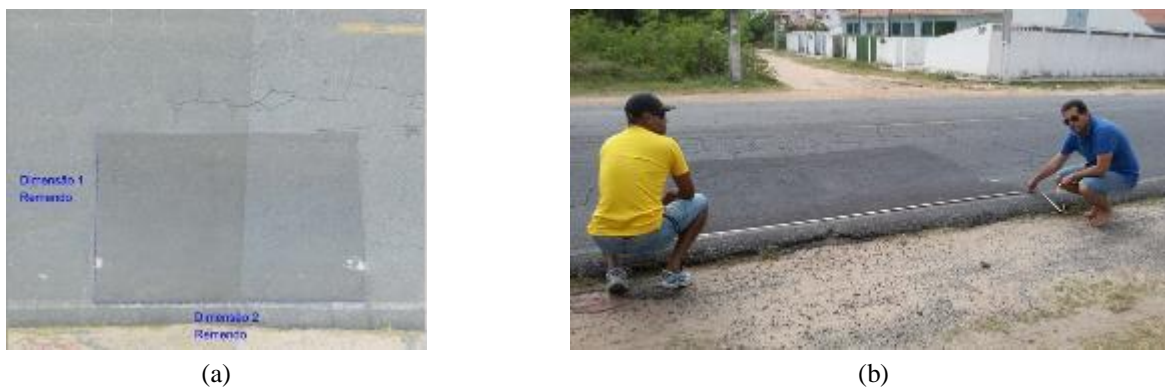
Figura 8 – (a) Medição no software sobre o mosaico; (b). Levantamento da extensão longitudinal remendo em campo

Na estaca 36+00.000 foi realizada a medição de um remendo tipo profundo em suas medidas transversais e longitudinais, para efeito de comparação das medidas observadas *in loco* com as medidas obtidas após o processamento das fotografias (Figuras 8a e 8b). Na Tabela 3 estão as medidas de campo e das fotografias, com as diferenças encontradas para uma variação na altura da câmera a cada 5 cm, foi proposto uma variação na altura da câmera, pois no decorrer do levantamento verificou-se a instabilidade do equipamento no momento da aquisição das fotos a nadir, com isso para se ter o valor das discrepâncias com a variação de altura da câmera estabeleceu-se uma variação de 5cm.

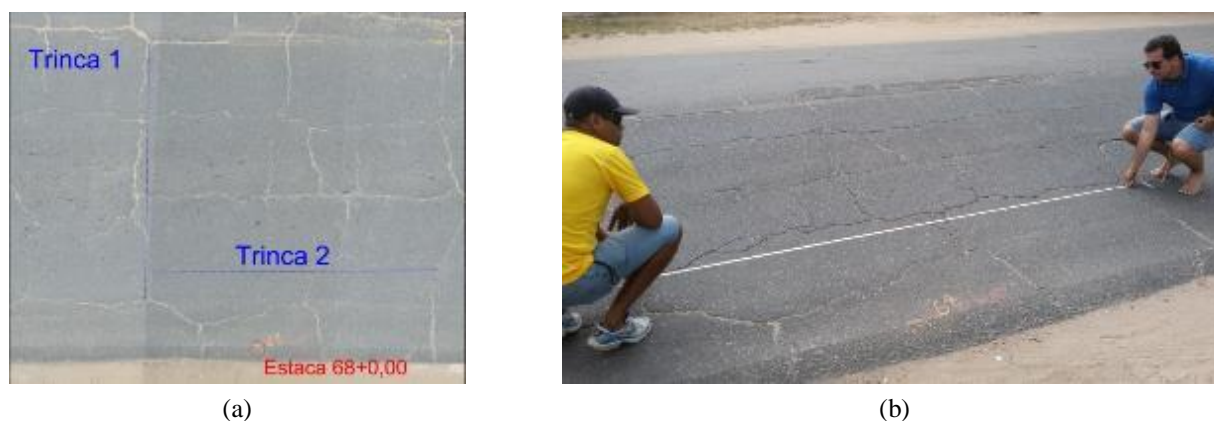
Figura 9 – (a) Medição no software sobre o mosaico e (b) levantamento da extensão longitudinal da trinca em campo

Na estaca 68+00.000 foi realizada a medição em duas trincas, uma longitudinal e outra transversal ao eixo da pista. As trincas foram medidas in loco com trena de fibra de vidro, e após o processamento das imagens foram realizadas novas medições nas trincas no mosaico obtido.

A Tabela 4 contém as medidas e diferenças da trica da estaca 68 e as diferenças relativas encontradas para uma variação na altura do equipamento a cada 5 cm
